**INFO-TECH** CITROËN C2 R2 N° 08/06

**Objet :** Vis supérieure d'amortisseur avant asphalté.

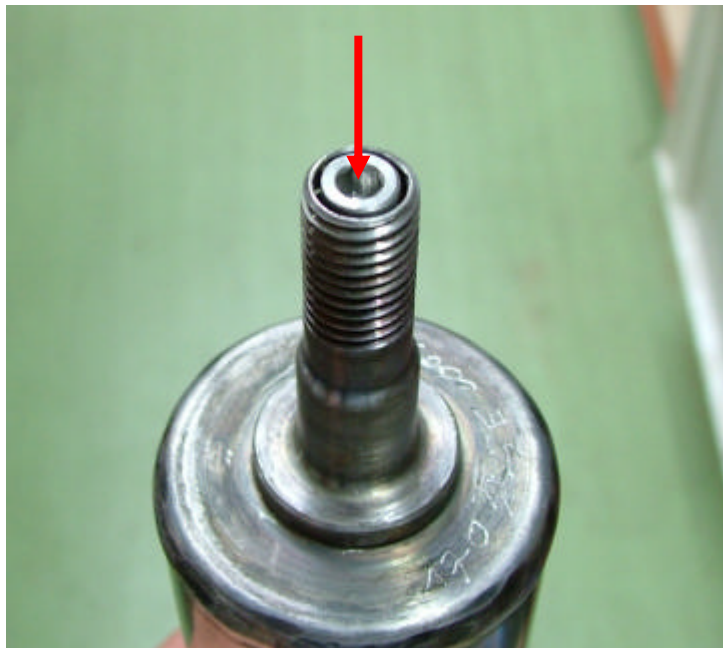
Suite à quelques remarques, nous vous précisons que la vis sans tête à empreinte CHC signalée sur la photo ci-dessous n'est ni une vis de réglage, ni une aide au serrage de l'écrou frein M12.

Il s'agit en fait du bouchon de remplissage du gaz interne de l'amortisseur. Il est donc fortement conseillé de ne pas y toucher, sous peine de perdre totalement l'efficacité de votre amortisseur.
