**Objet :** Vis de chape de direction.

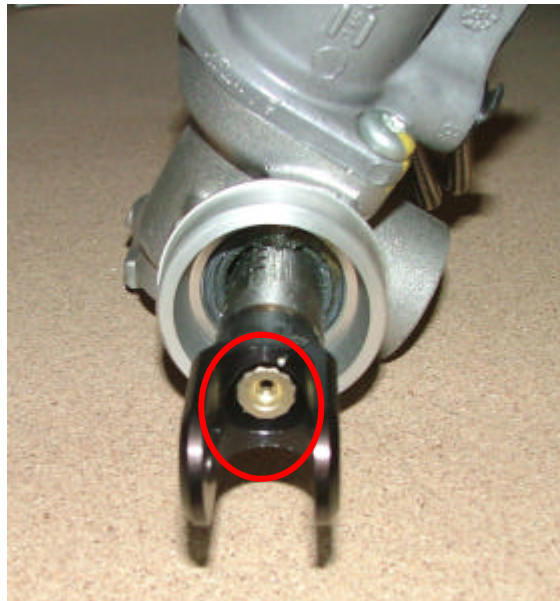
En cas de choc nécessitant le remplacement d'une biellette de pince, ou lors de la révision de votre crémaillère, la vis percée (voir photo ci-dessous) de fixation de la chape **ref 1E4145123A** doit être impérativement remplacée. Cette vis ne peut être serrée au couple qu'une seule fois.

Nous vous rappelons les conditions de montage :

Colle à appliquer sur filets : **Loctite 242**

Couple de serrage : **6 m.kg**
